BIEN DE INTERÉS CULTURAL (Monumento)

| DENOMINACIÓN PRINCIPAL | Castell d'Agost | CÓDIGO BIC: 03.002-9999-000001 |

| DENOMINACIÓN PRINCIPAL | Castellet de la Murta | CÓDIGO BIC: 03.002-9999-000002 |

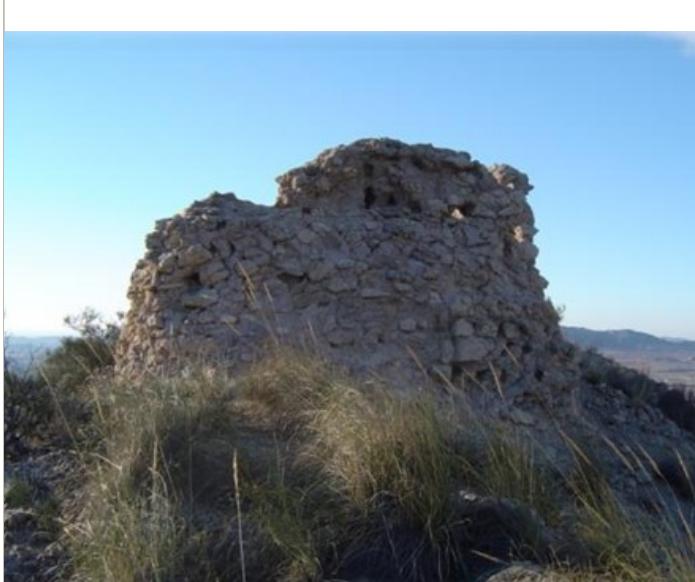
Fotografía representativa del Bien

Fue construido en época musulmana. Actualmente solo quedan restos de un fragmento del lienzo de la muralla, construido con mampostería, y rematado con almenas.

| ESTADO DE CONSERVACIÓN GENERAL Y PATOLOGÍAS | | | | | |
|---|---|---|---|---|--|
| Patologías | El castillo ha desaparecido, y la parte del lienzo de la muralla conservado se encuentra en estado ruinoso. | | | | |

| INTERVENCIONES RECENTES Y ACTUACIONES PREVISTAS | | | | | |
|--|--|--|--|--|--|
| Se recomienda llevar a cabo actuaciones de consolidación y conservación para evitar la disgregación total de los elementos existentes. | | | | | |

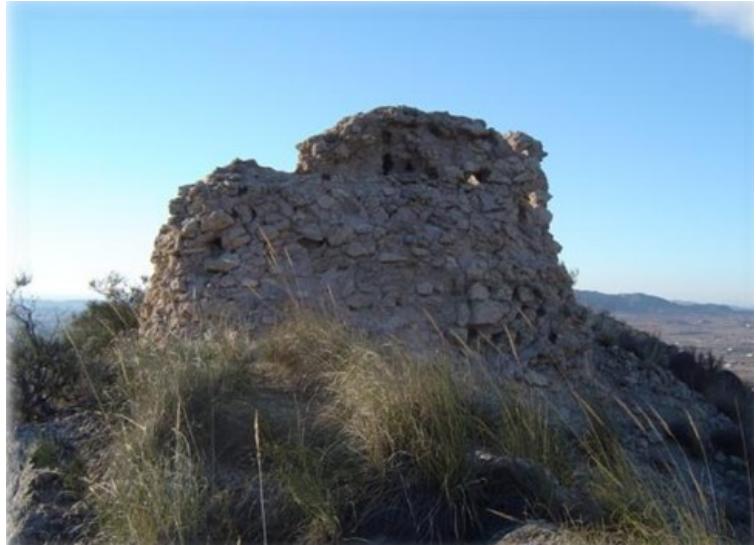
Img_02. Detalle de los restos de la muralla del Castell d'Agost.

En el extremo Sur-Sureste del yacimiento encontramos restos de una muralla con base de mampostería y alzado de tapial. Situada justo al pie del cortado vertical que cae hacia el valle, se localiza una zona donde se conserva los mechinales y las huellas del encofrado

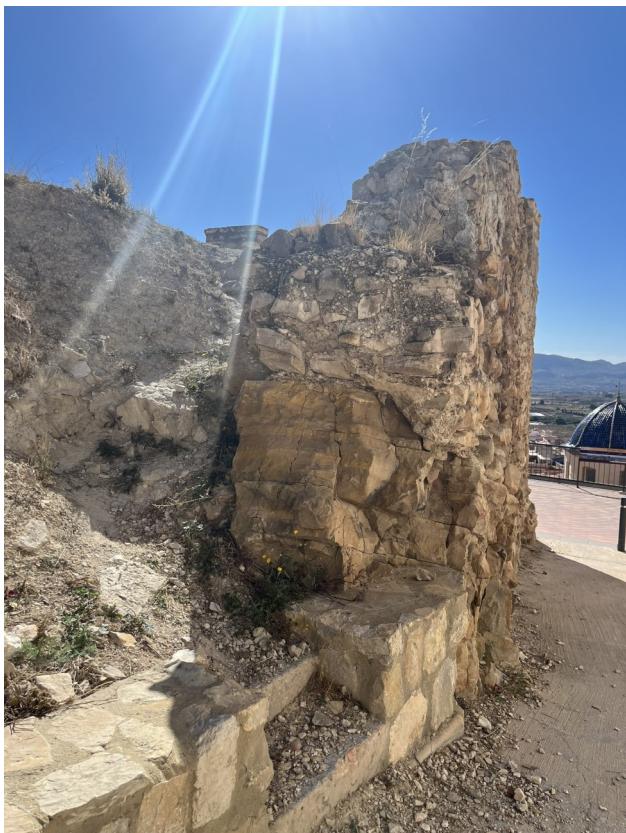
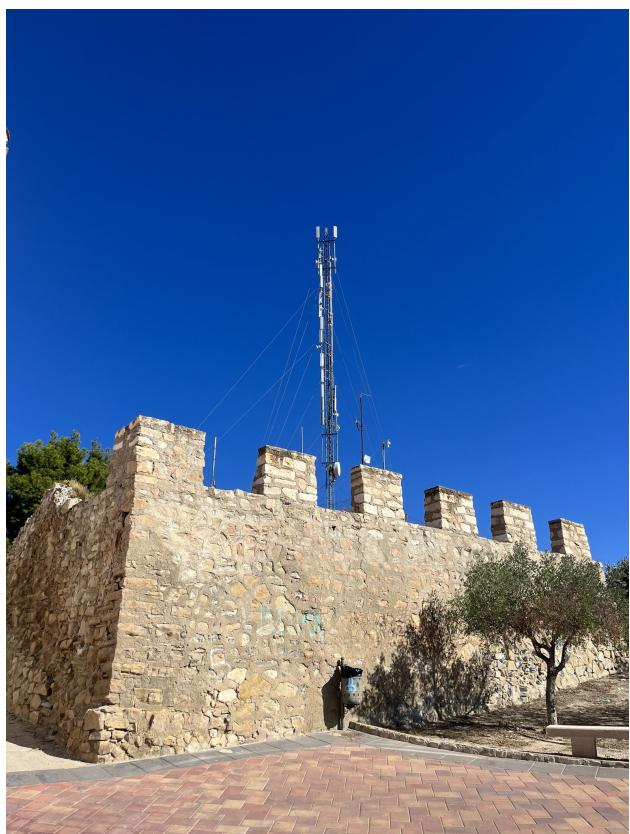
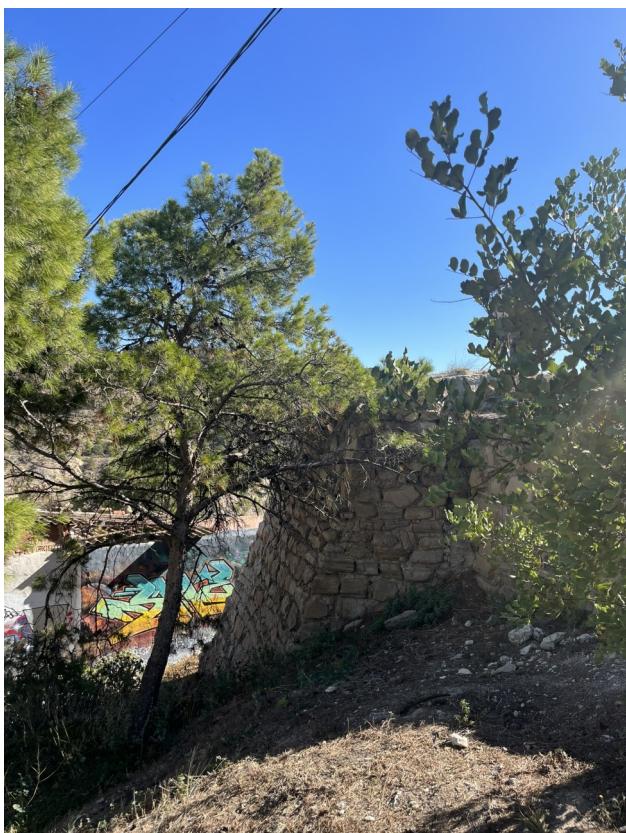
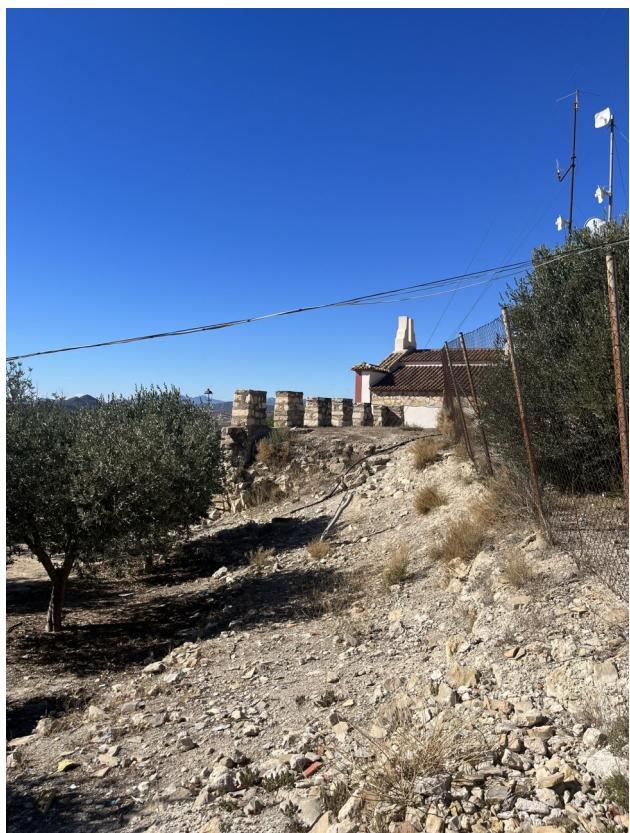
Img_01. Vistas por la parte anterior y posterior del lienzo de la muralla conservado.

| Soluciones constructivas | Muros ejecutados con mampuestos trabados con argamasa. Mampostería conciertada. En la esquina existente se observa en la parte baja un guardacantón de piedras labradas. |

| ESTADO DE CONSERVACIÓN GENERAL Y PATOLOGÍAS | | | | | |
|---|--|---|---|---|--|
| Patologías | El castillo ha desaparecido, y la parte del lienzo conservado se encuentra en estado ruinoso. Hay fisuras en el paramento conservado. La vegetación crece entre los mampuestos. | | | | |

| INTERVENCIONES RECENTES Y ACTUACIONES PREVISTAS | | | | | |
|--|--|--|--|--|--|
| Se recomienda llevar a cabo actuaciones de consolidación y conservación para evitar la disgregación total de los elementos existentes. | | | | | |

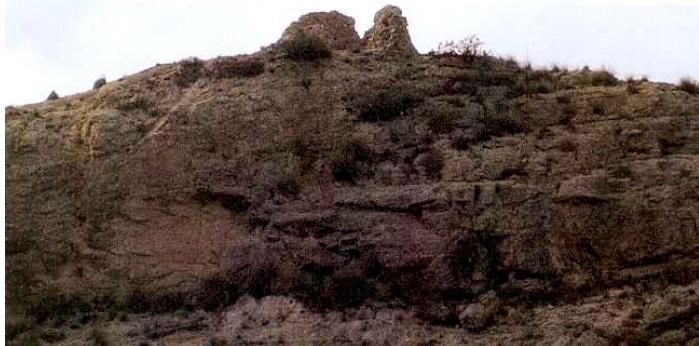
Img_03. Vista de los restos de construcción.

Sobre dicha plataforma se conservan los restos de una construcción. La pared trasera de ésta es el propio cortado y los muros que la cierran por el Este están apoyados en la roca del cortado siguiente. Los muros de la estancia más al Norte son de mampostería trabada con argamasa de cal y relleno de piedra pequeña.

| ESTADO DE CONSERVACIÓN GENERAL Y PATOLOGÍAS | | | | | |
|---|---|---|---|---|--|
| Patologías | La mayor parte de la edificación ha desaparecido, y los restos conservados están en estado ruinoso. | | | | |

| INTERVENCIONES RECENTES Y ACTUACIONES PREVISTAS | | | | | |
|--|--|--|--|--|--|
| Se recomienda llevar a cabo actuaciones de consolidación y conservación para evitar la disgregación total de los elementos que se mantienen. | | | | | |
